ESTUDO TÉCNICO nº 02/2020 – DINVI

A UTILIZAÇÃO DE CARREGADORES DE CELULAR VEICULARES E OS RISCOS ASSOCIADOS AOS INCÊNDIOS

Brasília, 16 de junho de 2020.

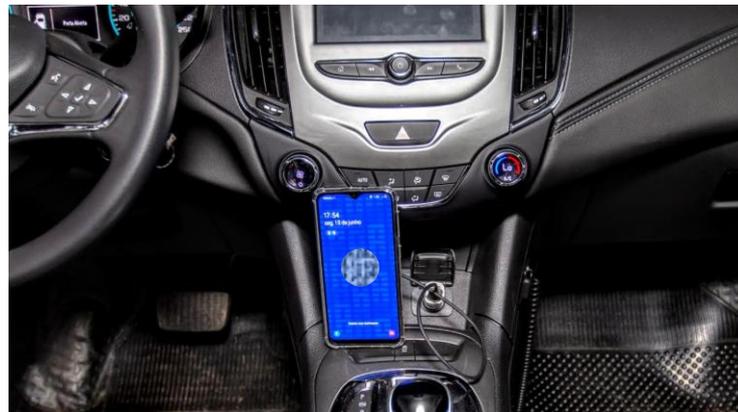
Figura 1: Carregador de celular veicular conectado ao aparelho, sobre o console do carro.

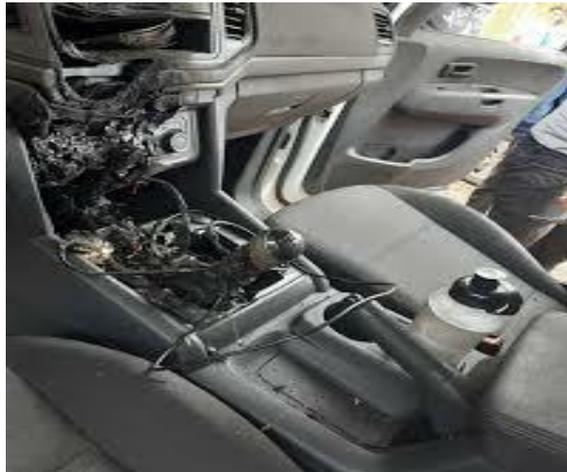
Figura 2: Incêndio em veículo no DF, supostamente, causado por álcool em gel, deixado no interior do compartimento de passageiros.

Entretanto, após a perícia realizada pelo CBMDF, foi possível observar que o foco do incêndio foi a região próxima à tomada 12V, onde ocorreu a degradação térmica, sendo que, além da presença do frasco de álcool em gel, havia um carregador de celular veicular conectado.

Em maio de 2020, no Distrito Federal, um veículo sofreu queima parcial em seu interior, na região do painel, tendo sido informado pelos jornais que o incêndio fora causado pela presença de um frasco de álcool gel deixado em seu interior.

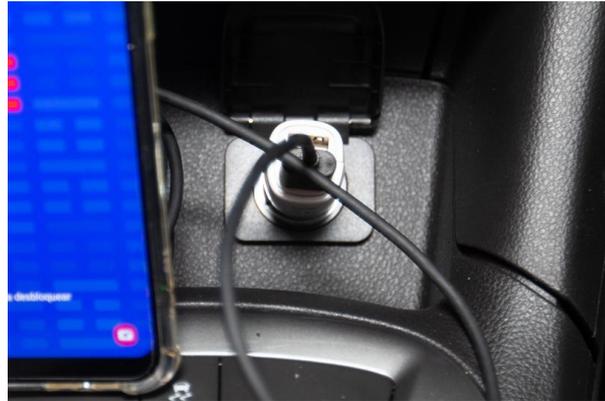
Em um ensaio realizado no laboratório de análise de fenômenos termoelétricos da Diretoria de Investigação de Incêndio, também em maio de 2020, foi testado o funcionamento de carregadores de celular veiculares, de modelo comum de plugue conector macho para tomadas de 12V veicular e saída USB, com o objetivo de registrar as temperaturas alcançadas por estes enquanto eram submetidos ao carregamento da bateria.

Figura 3: Modelo de carregador de celular veicular, sem marca, testado em laboratório.

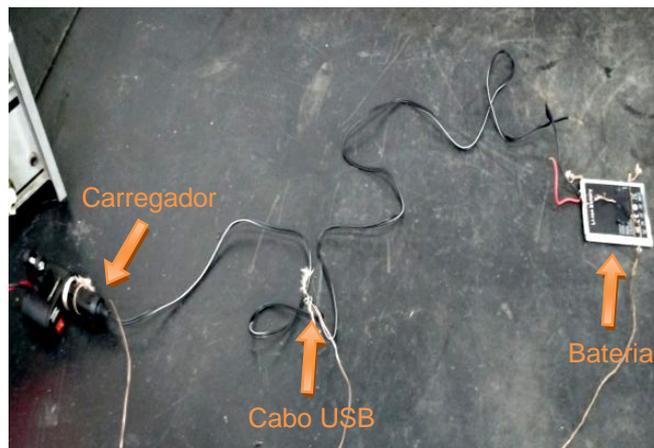
Foram utilizados três termopares tipo k ligados ao registrador de temperatura, o primeiro conectado ao plugue do carregador, o segundo conectado ao condutor (cabo USB) e o terceiro conectado à bateria do celular.

Figura 4: Termopares para registro da temperatura ligados ao circuito, em três pontos distintos – conector, condutor e bateria.

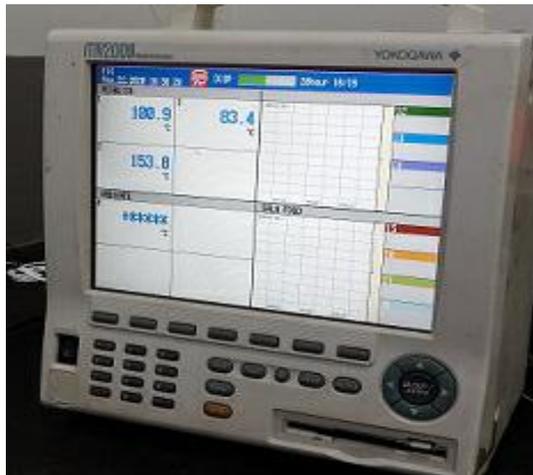
As temperaturas foram analisadas nos três pontos, obtendo-se valores máximos de 153,8 °C na bateria, 100,9 °C no condutor e 80,4 °C no plugue.

Figura 5: Temperaturas atingidas durante o carregamento.

No primeiro ensaio foi utilizada uma fonte regulada substituindo a bateria do veículo para fornecimento de carga. O sistema avaliado foi composto de uma tomada de 12V, plugue e bateria de celular, com intuito de analisar as temperaturas atingidas nos componentes do sistema de carregamento de celular veicular no seu funcionamento normal.

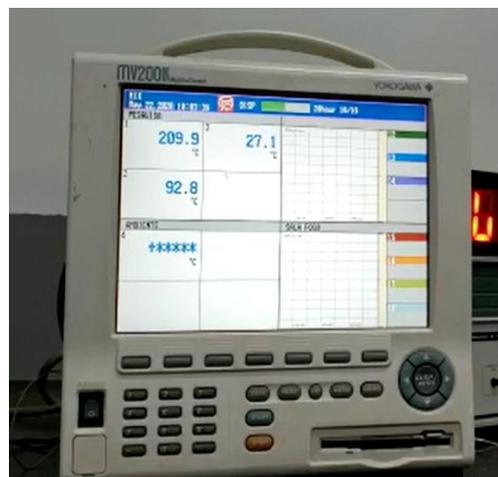
O cabo apresentou aquecimento de forma acentuada, degradando seu material de isolamento (dielétrico) em poucos minutos, com o valor máximo de temperatura chegando a 209,9 °C.

Figura 7: Temperatura elevada (209,9 °C) no cabo USB.

No segundo ensaio executado, simulou-se uma falha no cabo USB, que poderia ter sido causada por um estresse mecânico, por exemplo.

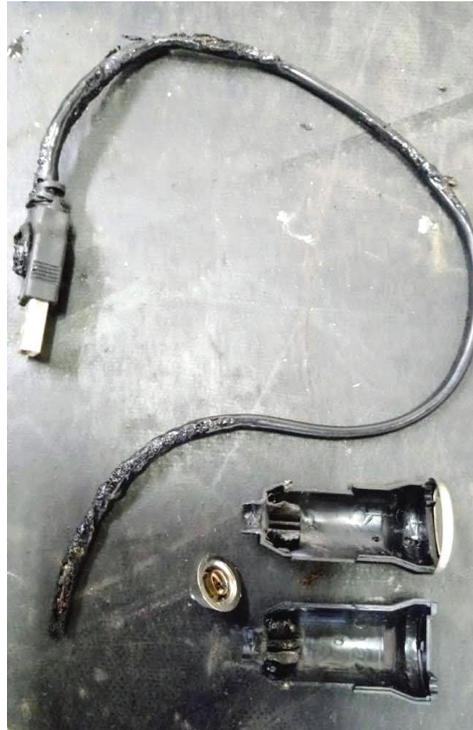
Figura 6: Sinais de degradação do cabo USB utilizado no ensaio.
